**ΕΡΓΟ:** ΣΥΝΤΗΡΗΣΗ ΚΑΙ ΑΠΟΚΑΤΑΣΤΑΣΗ  
ΚΤΗΡΙΑΚΩΝ ΕΓΚΑΤΑΣΤΑΣΕΩΝ ΚΑΙ  
ΠΕΡΙΒΑΛΛΟΝΤΑ ΧΩΡΟΥ ΤΟΥ  
ΠΑΝΕΠΙΣΤΗΜΙΟΥ ΚΡΗΤΗΣ (ΗΡΑΚΛΕΙΟ,  
ΣΚΙΝΑΚΑΣ, ΦΙΝΟΚΑΛΙΑΣ) ΓΙΑ ΤΑ ΕΤΗ 2023 -  
2025

#### **ΤΕΧΝΙΚΗ ΠΕΡΙΓΡΑΦΗ**

**Μάρτιος 2024**

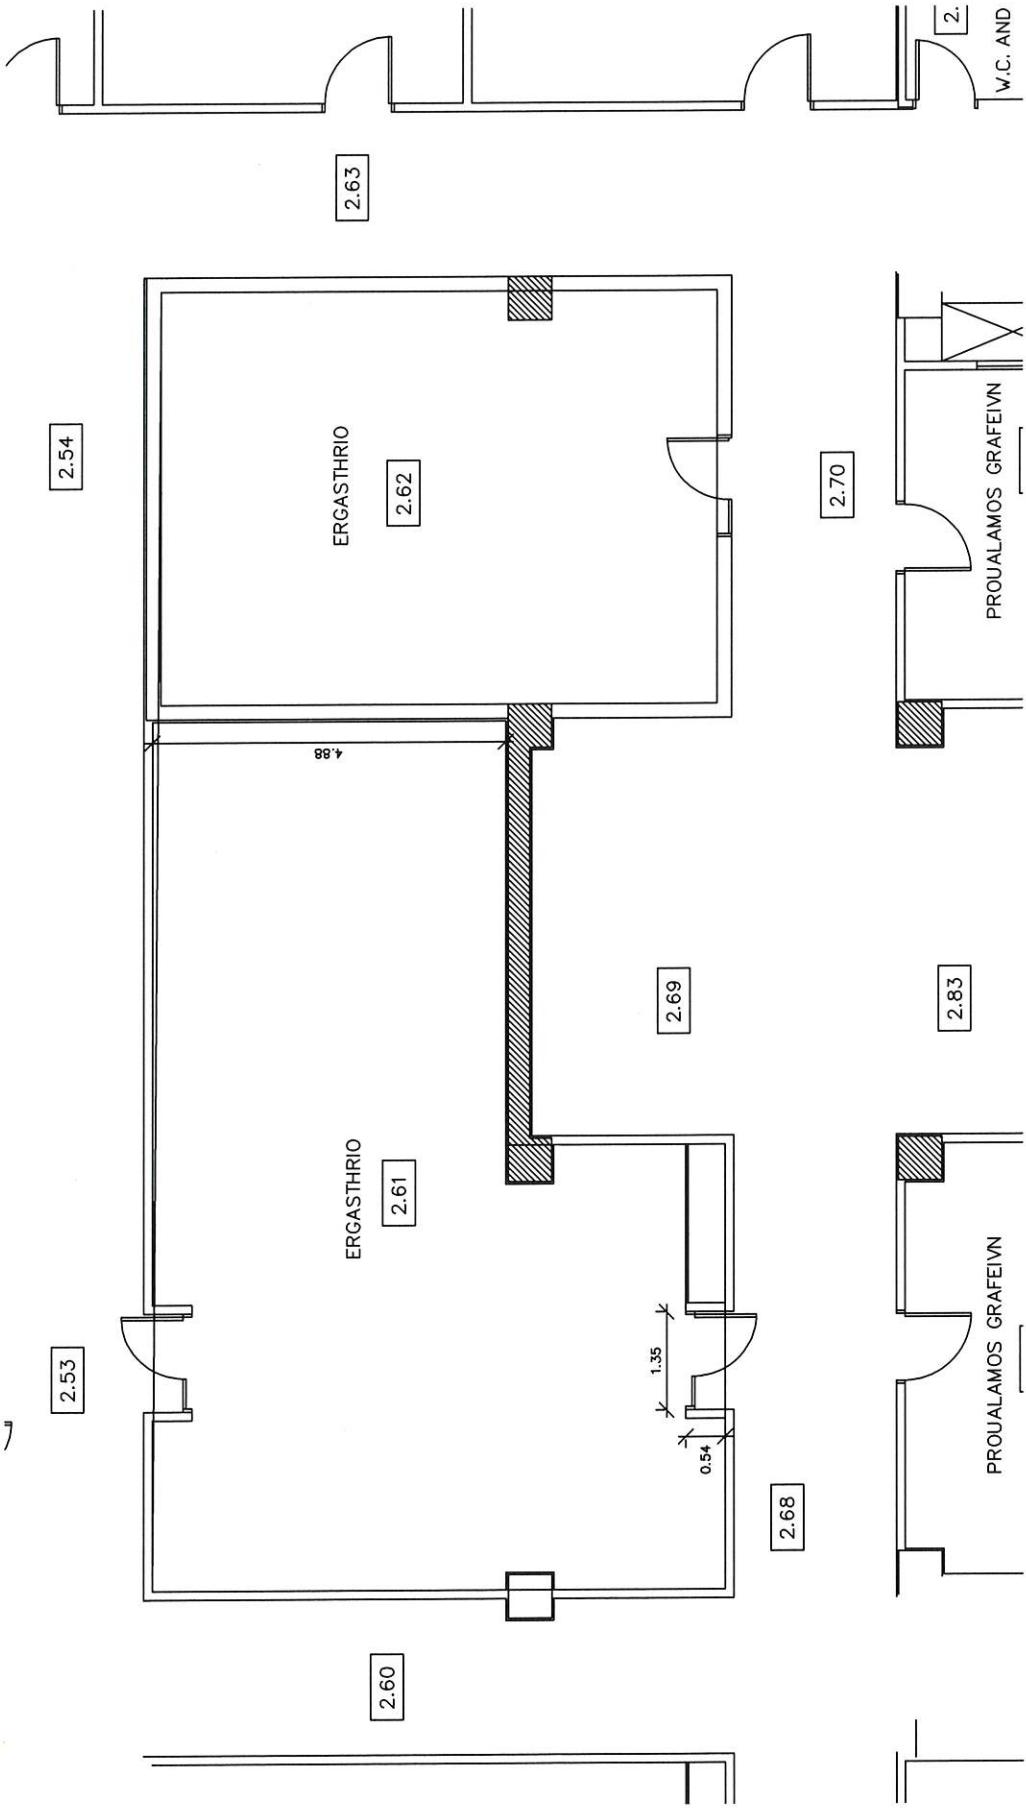
ΣΧΕΔΙΟ ΔΙΑΜΟΡΦΩΣΗΣ

ηλεκτρικά ισχυρά: Μεταφορά του καναλιού από θέση (α) σε θέση (β)

γδρευση-Αποχέτευση: τοποθέτηση νεροχύτη, υπάρχουν οι αναμονές

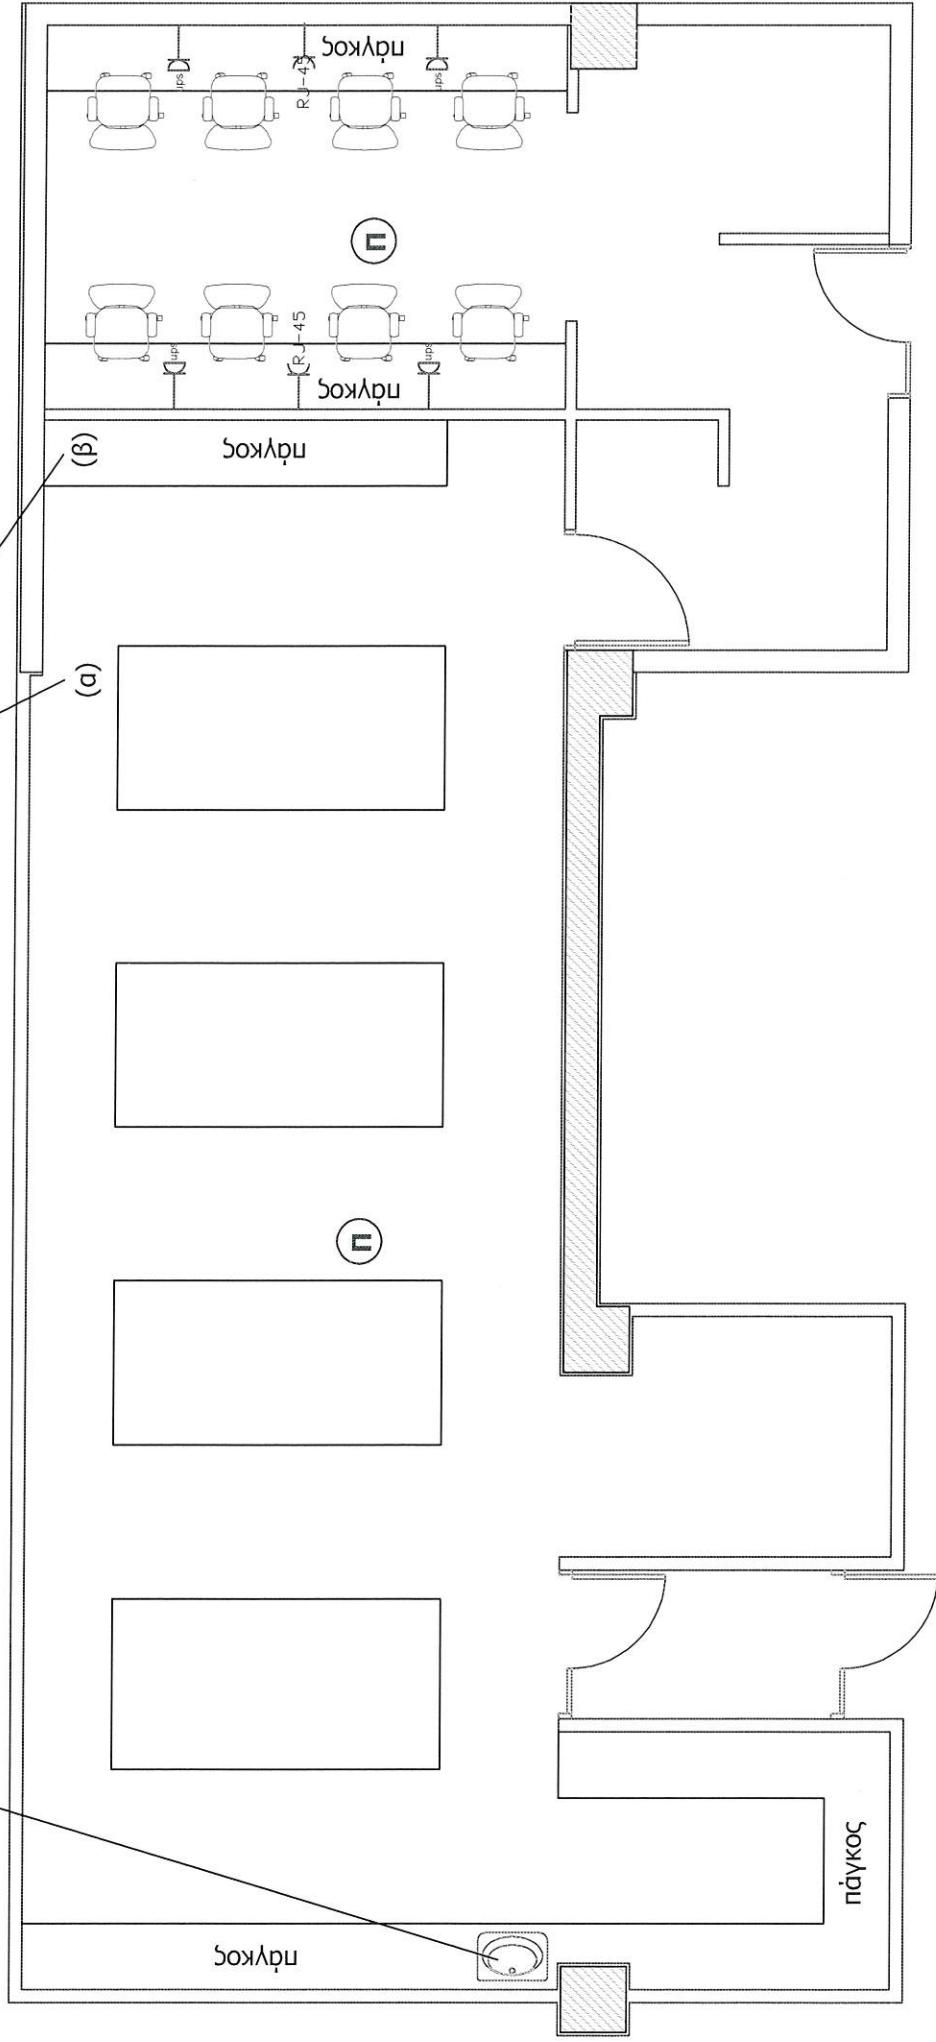
Χρειάζεται τροποποίηση φωτισμού (θέσεις/ομάδες φωτιστικών και διακοπών)
